РЕСТАВРАЦИЯ КРОВЛИ ИСТОРИЧЕСКОГО МУЗЕЯ

Государственный исторический музей, здание бывшей Московской Думы

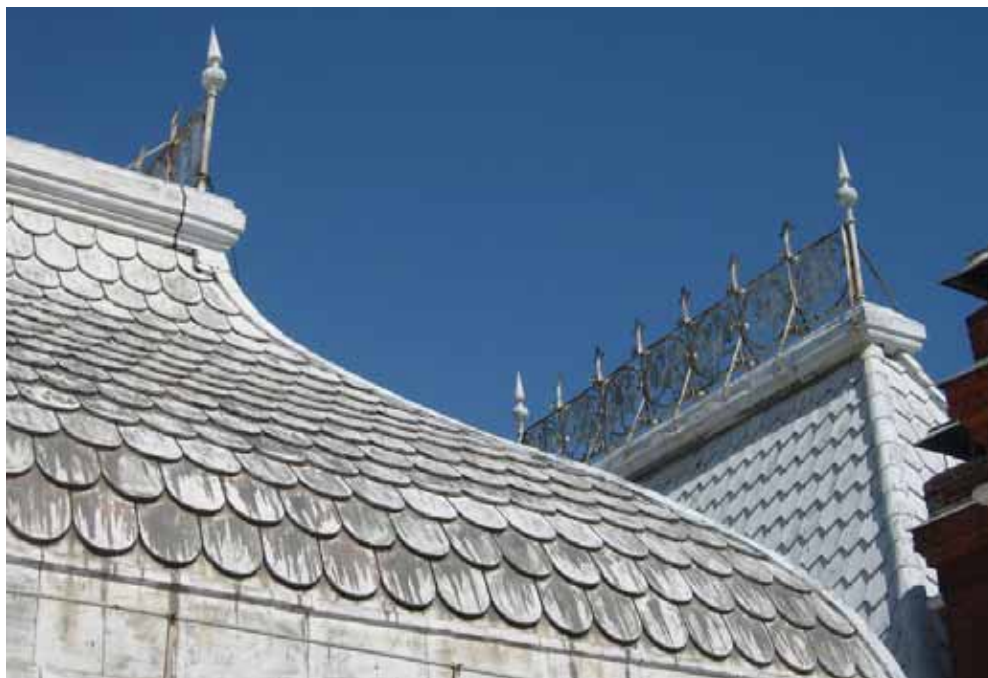
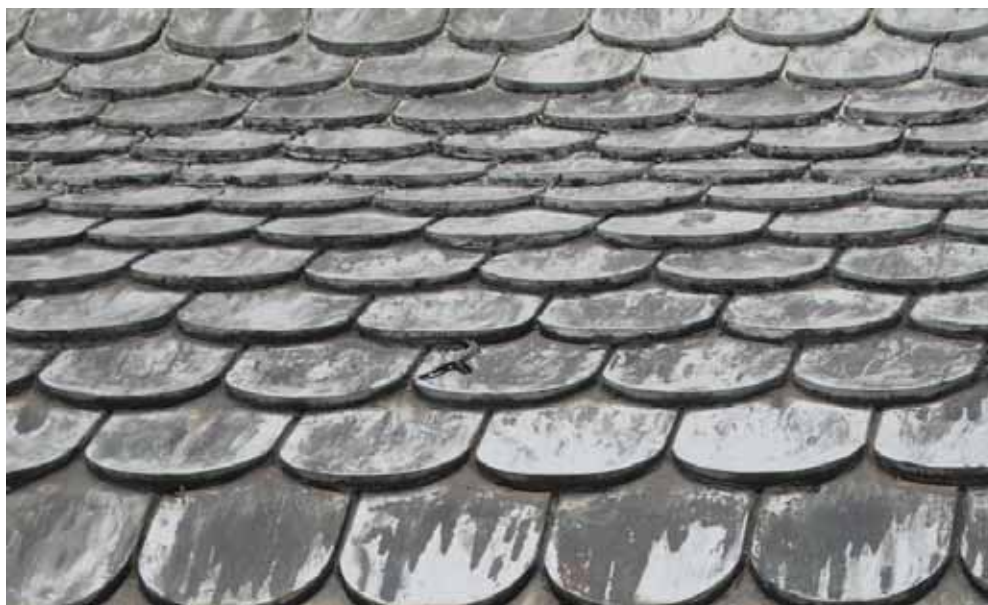
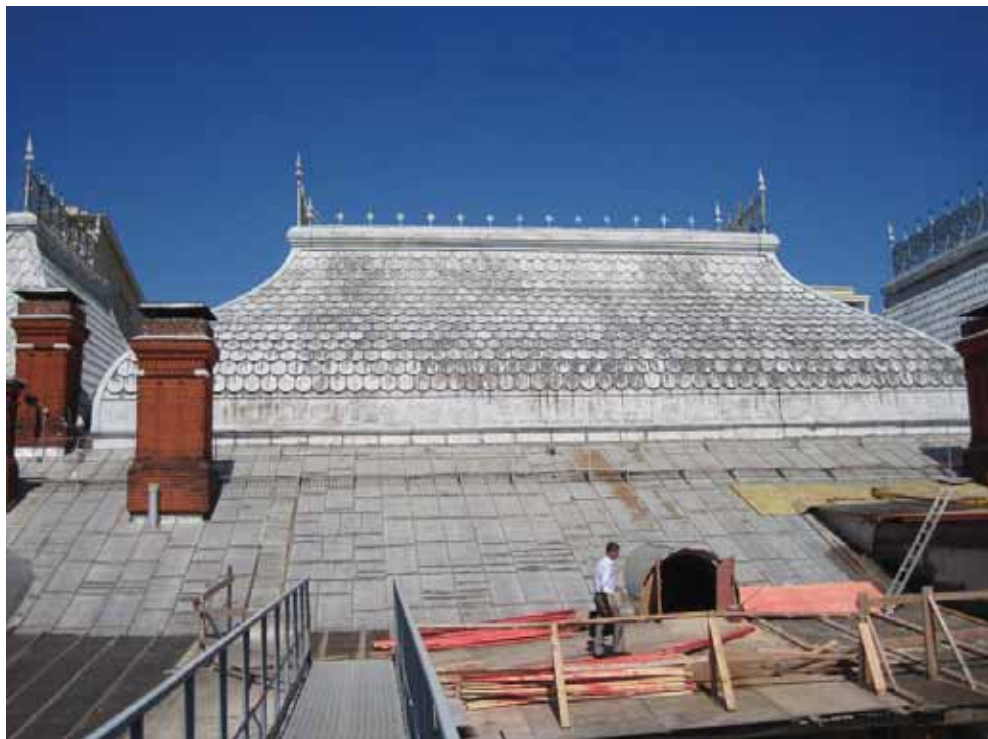
Что еще вызвало немало удивление – так это размеры заготовок кровельного металла, из которых были сшиты рядовые картины. Такое ощущение, что по всей Москве собирали обрезки и потом из них сварили лоскутную кровлю. Естественно, количество протечек от этого увеличивалось многократно. Что же касается желобов организованного водоотвода, то они выполнены по советской системе, когда слабенькие крюки из черной полосовой стали выполняют свою функцию до определенного момента, пока однажды снежно-ледяная глыба, подтаявшая под лучами весеннего солнца, не сметет

часть желоба, словно разгладив его гигантским утюгом.

Никаких треугольников жесткости на крюках, удерживающих желоб, у нас не признают, соглашаясь, видимо, с Леонидом Ильичом Брежневым: «Экономика должна быть экономной». В итоге вся вода концентрированно идет не в водосточную трубу, а напрямик на стену. Правда, это относится к кровле внутреннего здания, но это не исключение, а скорее норма при нынешнем уровне профессионализма как проектировщиков, так и подрядчиков. И здесь надо сказать о том, что применявшаяся повсеместно кияночная техника одинарного стоячего фальца при проведении реставрационных работ – основная причина протечек. К сожалению, и сейчас еще это наследие советской эпохи не запрещено нашими строительными нормами, а значит, говорить о модернизации кровельного сегмента реставрационной отрасли бессмысленно.

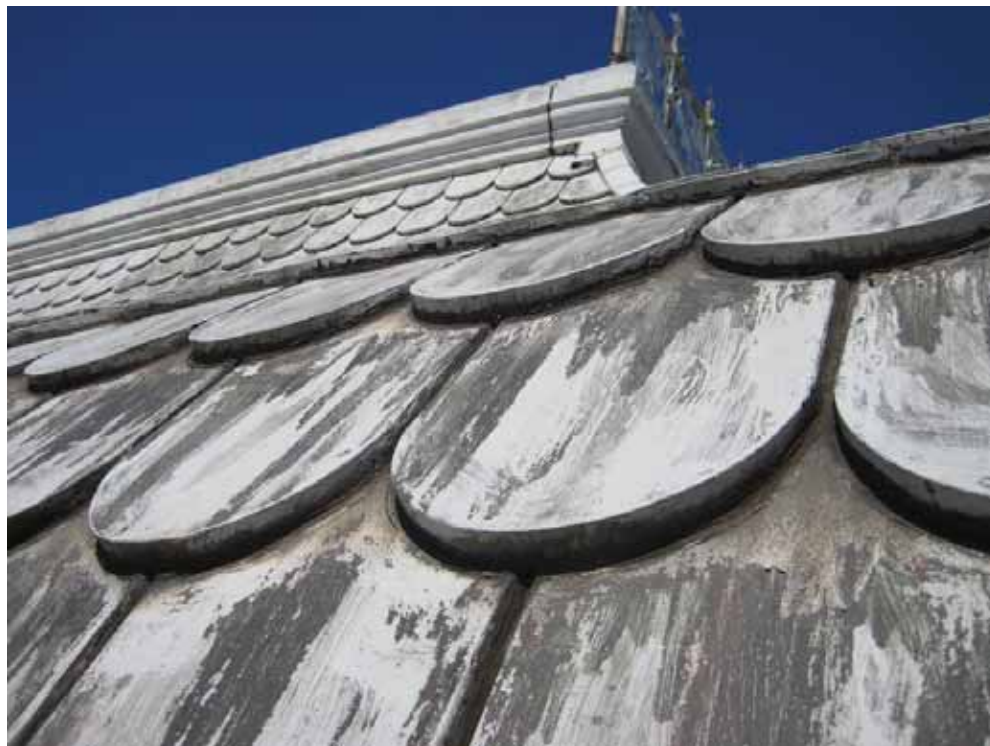
Есть и другая опасность. Некоторые подрядчики переходят на технику двойного вертикального фальца, но при этом считают, что достаточно купить самый примитивный фальцепрокатный станок и... «мы уже в Европе». На деле же мы оказываемся совсем в другом месте, поскольку не обученные технологии двойного фальца рабочие занимаются такой самодеятельностью, что протечки становятся неизбежны. Ведь самые проблемные места на кровле – это всевозможные выходы через кровлю от каминных труб до любых других технических коробов и всевозможных кабелей и трубопроводов. А их обводку,

естественно, выполняют вручную с помощью специальных инструментов, о которых многие даже и не слышали. И вот здесь непрофессионалы, коих сейчас немало в реставрации, все делают по-старинке, как дедушка учил. А ведь уже не один десяток лет назад разработаны немецкими мастерами и успешно применяются в европейских странах современные кровельные технологии, позволяющие возводить надежные и долговечные металлические кровли на реставрируемых памятниках архитектуры.

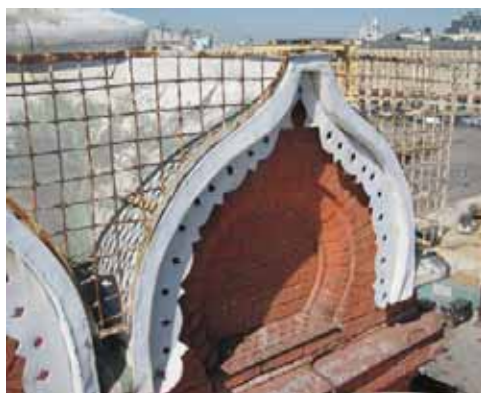
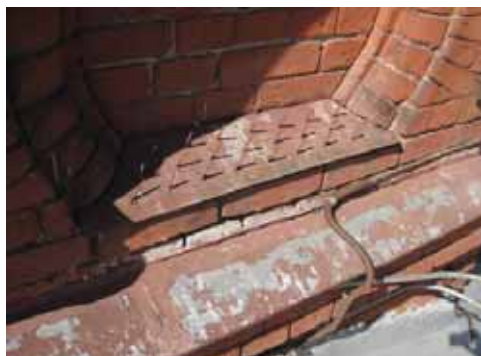
Фото 1

Но вернемся к прекрасному памятнику в сердце столицы. Шатры смотрятся величественно и неповторимо благодаря не только форме кровельных элементов, но и обрамлению в виде больших и малых кокошников по фасадным сторонам. Кровельные элементы выполнены

из классической меди, и потому слой краски во многих местах просто сошел на нет, проступили грязно-красноватые потеки. Особенно это бросается в глаза на центральном шатре, имеющем красивую необычную кровлю. Но красота формы, к сожалению, не была подкреплена высоким профессиональным исполнением. Явно видны последствия борьбы с протечками методом замазывания щелей, возникших при монтаже или же в процессе эксплуатации, все теми же непонятными мастиками и герметиками.

То ли не учли, что кровля и ее элементы летом подвержены температурному расширению, а зимой в морозы, наоборот, подвержены определенному напряжению в местах соединений, то ли проявились другие технологические недоработки, но то, что рано или поздно кровлю придется делать заново, сомнений не вызывает. Конечно, это штучная работа и сделать ее могут только профессионалы, способные разработать и технологию изготовления кровельных элементов, повторяющих историческую форму, и технологию их надежного монтажа. Только вот стоит ли повторять печальный опыт использования классической меди с последующей окраской? Ведь здесь вполне можно применить луженую медь, которая пока в России не производится, но зато производится в Германии. Ведь экономить – себе дороже. Да и престиж страны не должны позорить крашенные, а впоследствии облезшие крыши знаковых объектов.

Что касается технологии фальцевого соединения при монтаже штучных кровельных элементов в форме бобрового хвоста, то она, конечно, требует изготовления специальной оснастки и применения немецкого кровельного оборудования. Кровельные же элементы в виде вытянутых объемных шестигранников можно изготовить при помощи зарубежных сегментных гибочных станков или специальных российских станков с применением профессиональной пайки в местах технологических перехлестов. Но опять же, здесь требуется не только высокий уровень

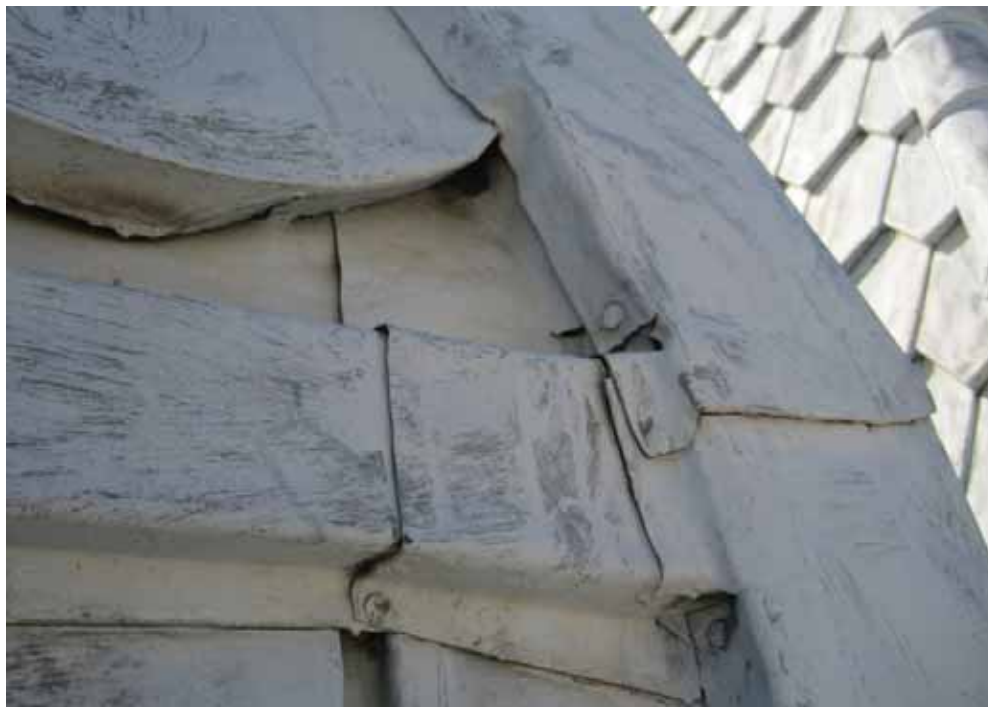
На фото (1, 2) можно видеть «наш» способ крепления коньковых элементов. А ведь сейчас вполне можно применить скрытый способ крепления, когда на поверхности кровли не будет ни гвоздей, ни заклепок, ни тем более саморезов от пресловутой черепицы. Но это уже высший пилотаж кровельного мастерства. И тогда красивые силуэты старинной

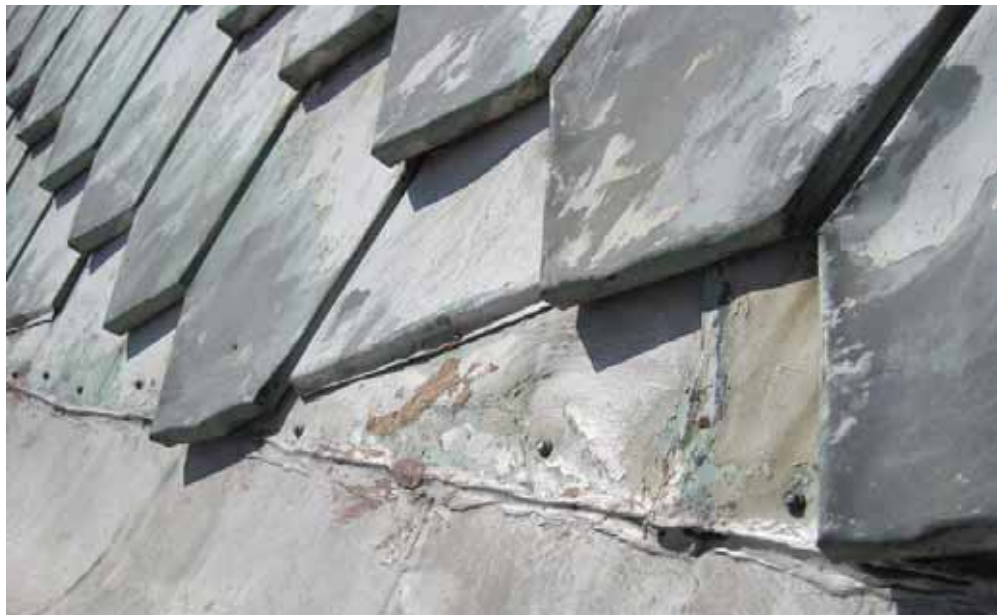
Фото 3

Переходная зона от пологой рядовой кровли к шатрам имеет свои особенности, которые советские жестяники не учитывали, и, соответственно, во многих местах во время таяния скопившегося за зиму снега возникали протечки, с которыми боролись с помощью все тех же мастик и герметиков. Вдобавок накрутили саморезов и кое-где добавили гвоздей (фото 3, 4, 5, 6). Ну, этому
